1. Desconecte la unidad de la fuente de alimentación eléctrica
2. Retire el eje de la cuchilla del eje de amasar / mezclar del taz
3. Use una llave inglesa (figura 1) para quitar el sello existente
Asegúrese de que las roscas del tazón y el área del sello estén y libre de cualquier material extraño
4. Para preparar el nuevo sello para la instalación, cubra el área expuesta de la junta tórica (1 de la Figura 2) con una cantidad generosa de lubricante

El conjunto de sello del eje, que se encuentra en la parte inferior del recipiente, está diseñado para evitar que los líquidos se filtren por el fondo del recipiente. Si se produce una fuga, el conjunto del sello se puede reemplazar siguiendo las instrucciones que se muestran en su Manual de instrucciones de operación.

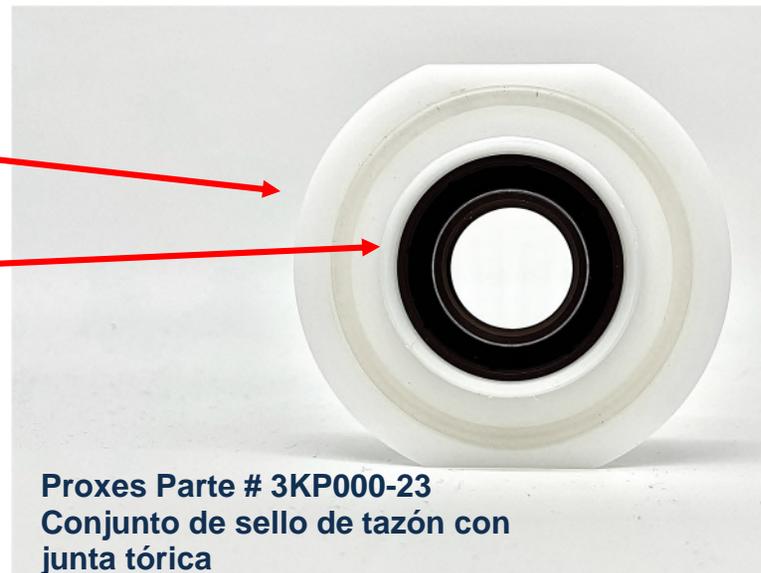
A continuación, llene la cavidad del sello (2 de la Figura 2) con una cantidad generosa de lubricante

1 de la Figura 2:

2 de la Figura 2:

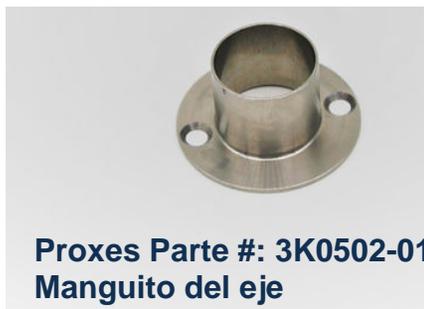
Figura 3:

5. Antes de instalar el sello del tazón, inspeccione el manguito del eje del motor en la parte inferior del recipiente (Figura 3) en el área de ensamblaje del sello para ver si hay desgaste/ranuras o acumulación de material extraño. Limpie o reemplace si es necesario

Aplique una capa de lubricante en toda la superficie del manguito del eje (referenciado en el paso 4)
